### ◆ヒヤリハット・事故の芽情報の収集と活用

#### ▶活用事例1 踏切障害事故の防止

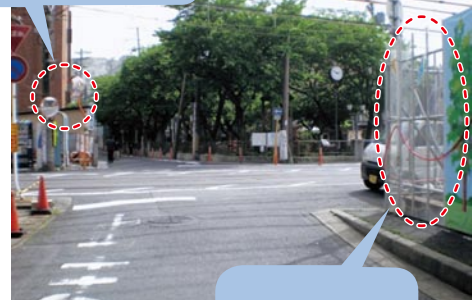
#### 列車運転士のため、 カーブミラー増設

柵の透明化

併用軌道交差点付近に下水道工事の囲いができたため、見通しが悪くなっていました。工事会社に柵の透明化とカーブミラーの増設を要望し、改善を実施しました。
