踏切の安全性向上

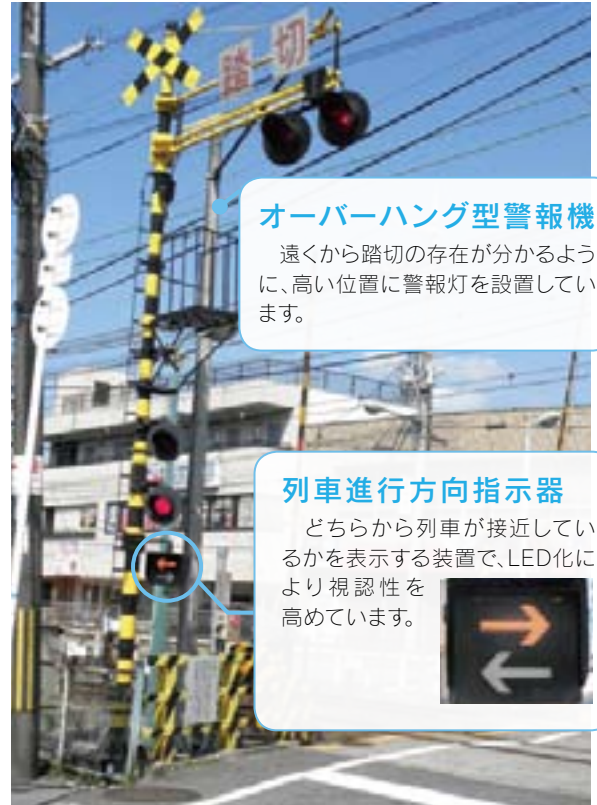
オーバーハング型警報機

遠くから踏切の存在が分かるように、高い位置に警報灯を設置しています。

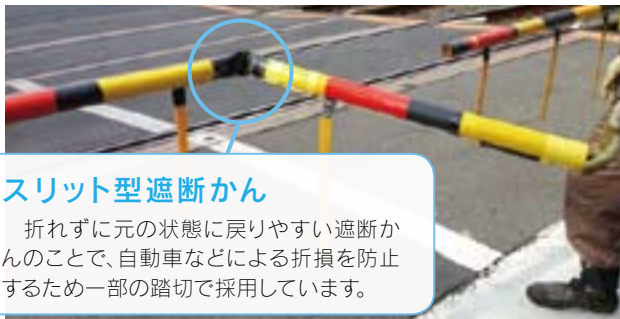
スリット型遮断かん

折れずに元の状態に戻りやすい遮断かんのことで、自動車などによる折損を防止するため一部の踏切で採用しています。

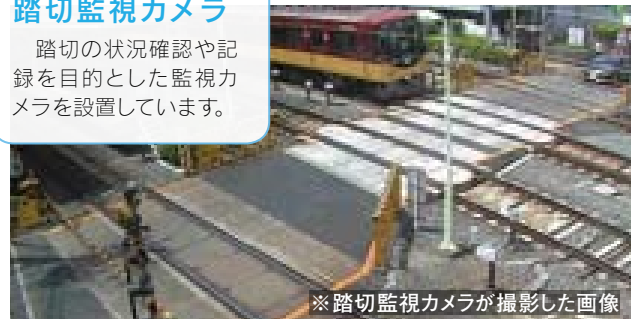
踏切の状況確認や記録を目的とした監視カメラを設置しています。

※踏切監視カメラが撮影した画像
