踏切の安全性向上

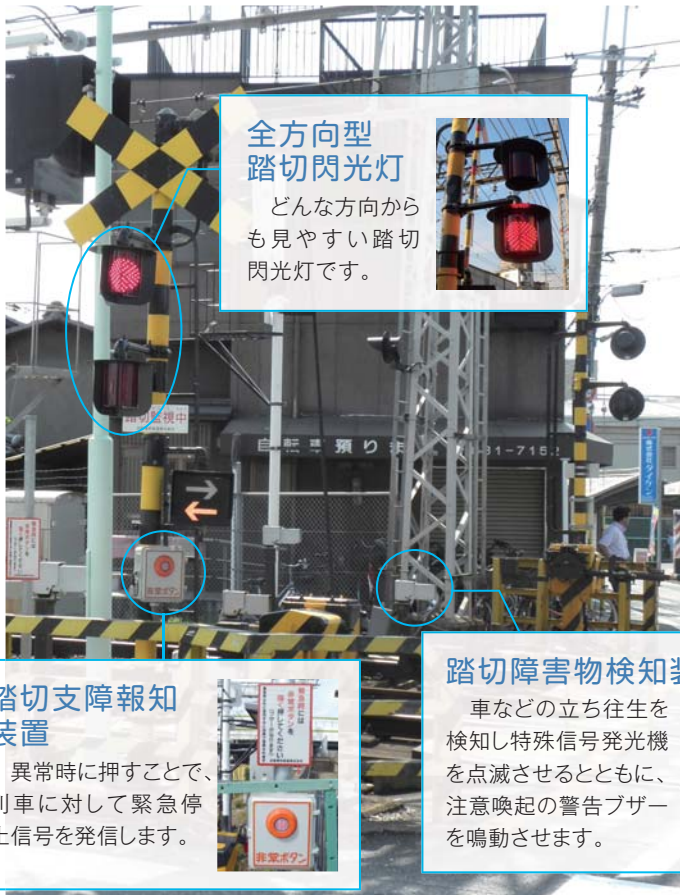
全方向型踏切閃光灯

どんな方向からも見やすい踏切閃光灯です。

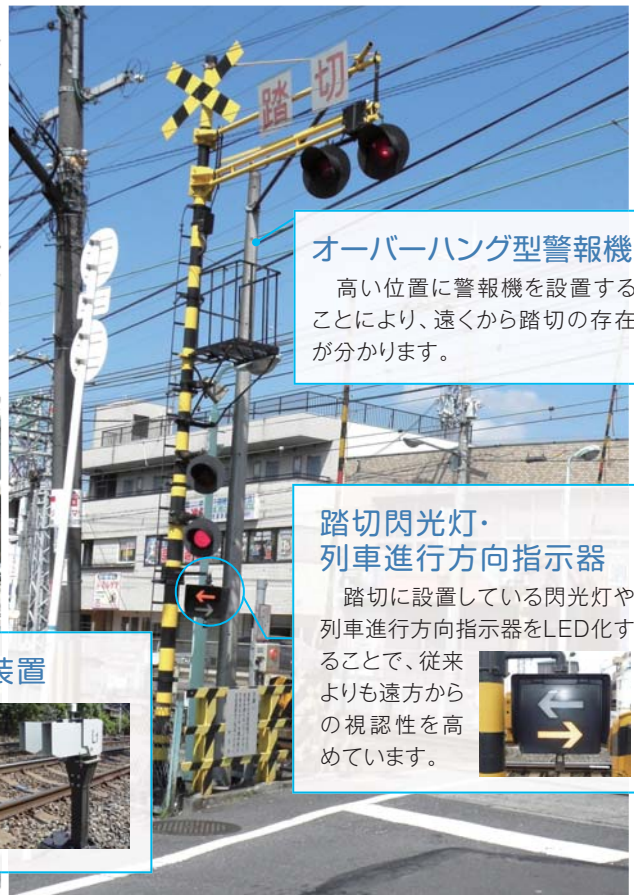
踏切閃光灯・列車進行方向指示器

踏切に設置している閃光灯や列車進行方向指示器をLED化することで、従来よりも遠方からの視認性を高めています。

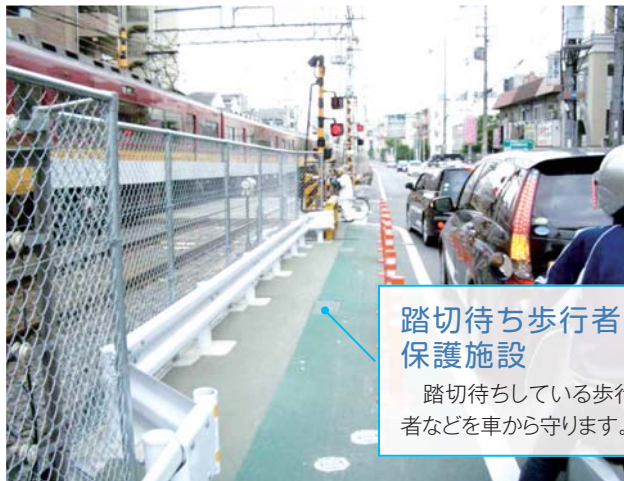
踏切待ち歩行者保護施設

踏切待ちしている歩行者などを車から守ります。

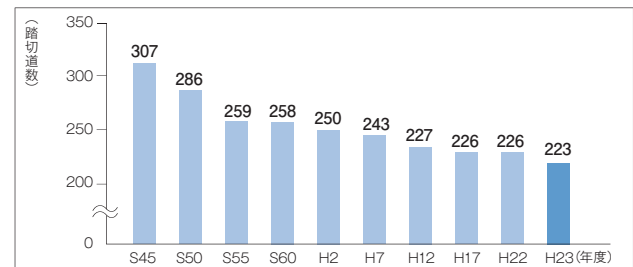
踏切道数の推移

昭和45年に307カ所あった踏切は、現在では223カ所まで減少しています。
